Bielefeld: 160 Betonpfähle sollen die Selhausenstraße stützen

WB+ Stadt Bielefeld hat nach Absackung eine Sanierungslösung

160 Betonpfähle sollen die Selhausenstraße stützen

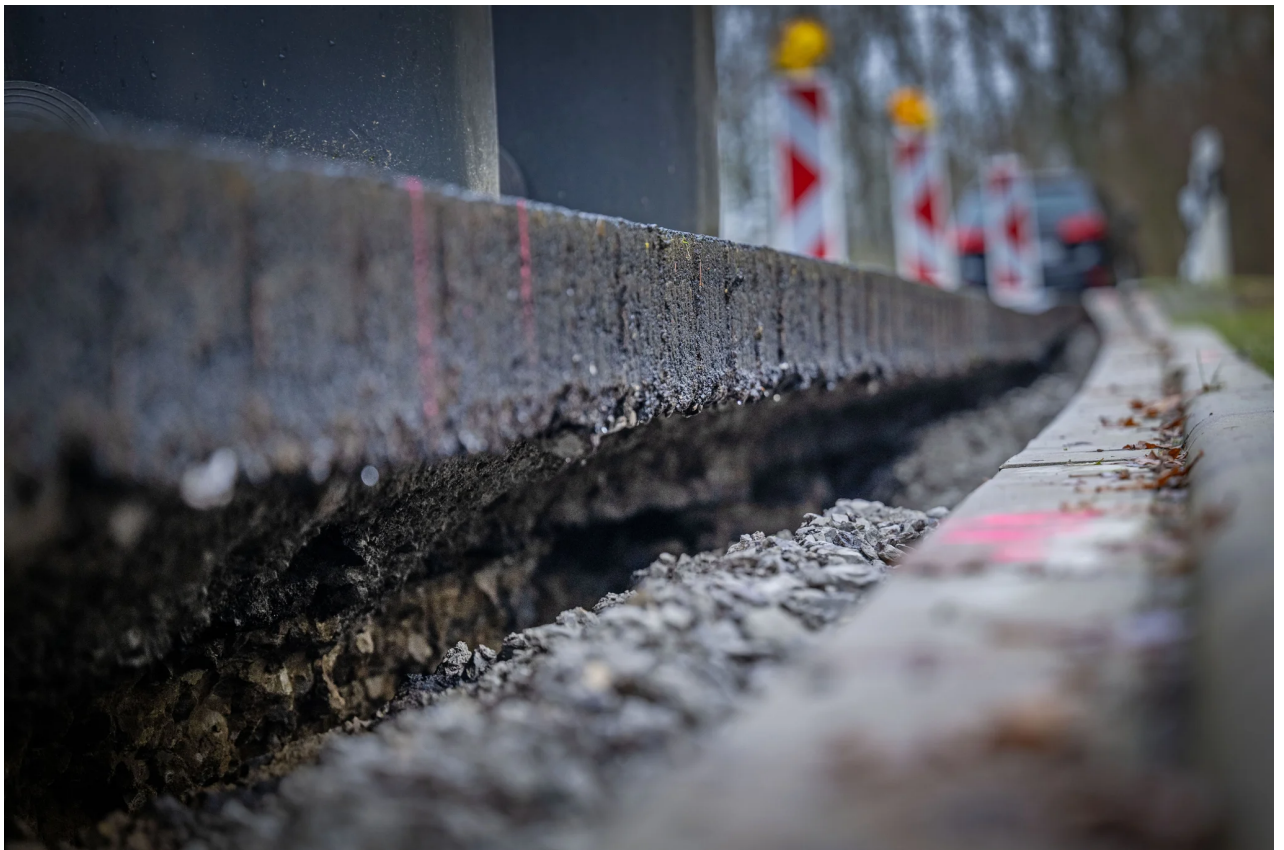
Die gerade erst erneuerte Asphaltdecke auf der Selhausenstraße blieb teilweise stehen, der Boden darunter gab bis zu zwei Meter nach und rutschte senkrecht in den Untergrund ab. Foto: Thomas F. Starke

Eine Fachfirma schickte daraufhin Wellen 140 Meter tief in den Untergrund, zeichnete zusammen mit den Ergebnissen aus Tiefenbohrungen ein Bild von der Zusammensetzung des Untergrundes. „Das Problem liegt in 50 Metern Tiefe“, erklärt Marek den Bezirksvertretern. Dort sei es zu einem „Masseverlust“ gekommen – was bedeutet: Es gibt Löcher im Boden, auch in zwölf Metern Tiefe. Die Kombination aus sinkenden Grundwasserständen seit 2018 und großen Niederschlägen in den vergangenen Monaten sorgte dafür, dass sich lockerer Erdboden nach unten bewegte und in die Hohlräume absackte. Die Selhausenstraße gab um 1,70 bis zwei Meter nach.

Auf der gesamten Fahrbahnbreite und einer Länge von 100 Metern sollen jetzt 50 Zentimeter dicke Betonpfähle bis auf den festen Untergrund gesetzt werden. Mit einem Abstand von 2,50 Metern, insgesamt 160 Stück. Auf die Betonsäulen soll dann eine Schotterschicht und die Fahrbahn gelegt werden, dazwischen sogenannte Geotextilien, die den Unterbau der Fahrbahn stabilisieren, gleichzeitig aber für Flexibilität sorgen. So soll die Straße auch bei weiteren Absenkungen im Untergrund nicht abrutschen.

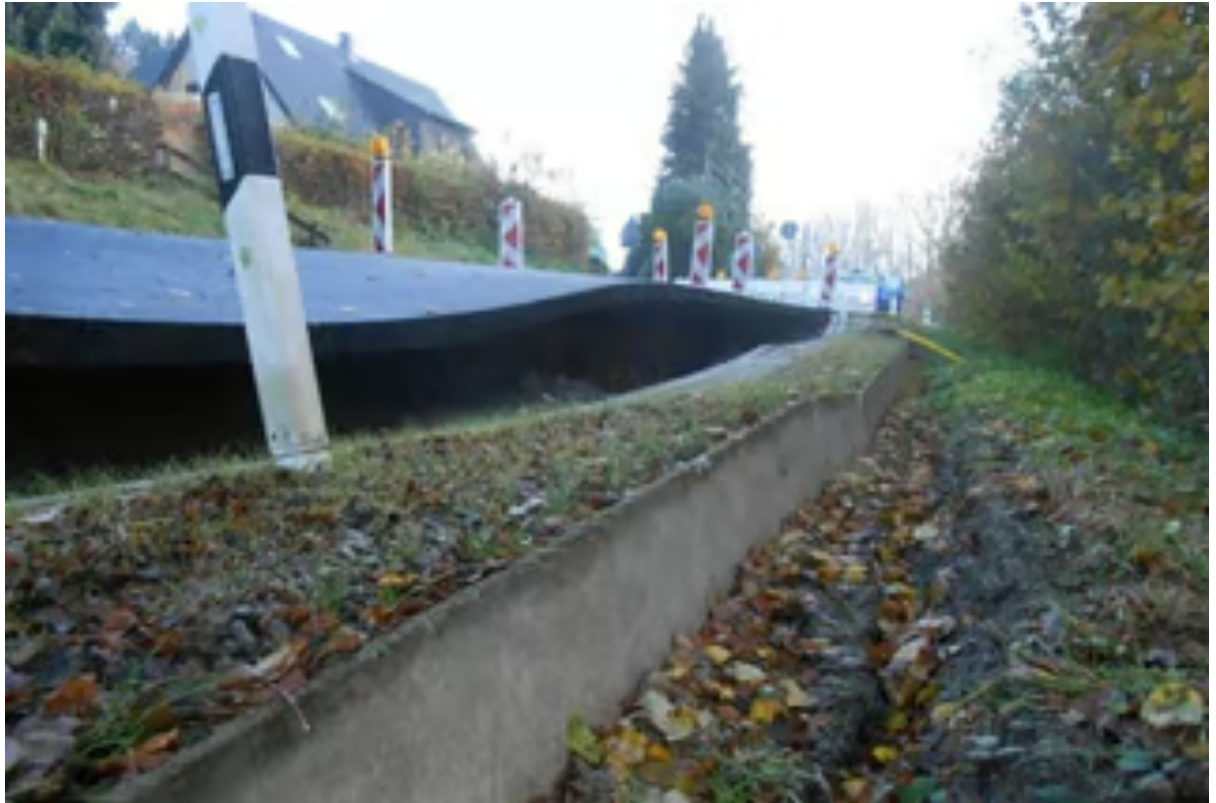
Bielefeld Die Asphalt­schicht der Fahrbahn wellt sich, darunter klafft eine Lücke. Bis zu 1,60 Meter tief ist der Boden unter der Selhausenstraße abgesackt. Fachleute versuchen nun herauszufinden, wie das passieren konnte. Für den Verkehr ist die Straße gesperrt. Von Hendrik Uffmann
