Bielefeld: 160 Betonpfähle sollen die Selhausenstraße stützen

WB+ Stadt Bielefeld hat nach Absackung eine Sanierungslösung

160 Betonpfähle sollen die Selhausenstraße stützen

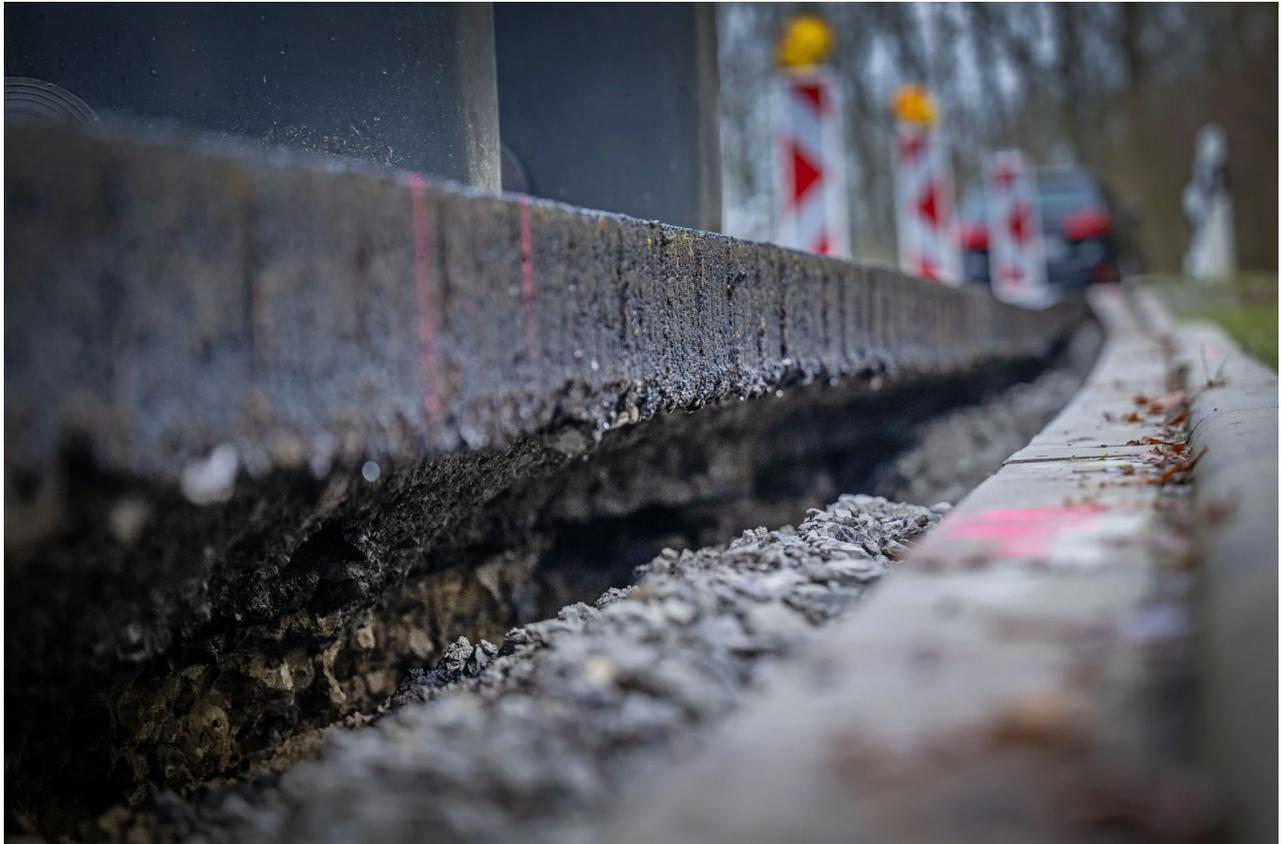
Die gerade erst erneuerte Asphaltdecke auf der Selhausenstraße blieb teilweise stehen, der Boden darunter gab bis zu zwei Meter nach und rutsche senkrecht in den Untergrund ab. Foto: Thomas F. Starke

Eine Fachfirma schickte daraufhin Wellen 140 Meter tief in den Untergrund, zeichnete zusammen mit den Ergebnissen aus Tiefenbohrungen ein Bild von der Zusammensetzung des Untergrundes. „Das Problem liegt in 50 Metern Tiefe“, erklärt Marek den Bezirksvertretern. Dort sei es zu einem „Masseverlust“ gekommen – was bedeutet: Es gibt Löcher im Boden, auch in zwölf Metern Tiefe. Die Kombination aus sinkenden Grundwasserständen seit 2018 und großen Niederschlägen in den vergangenen Monaten sorgte dafür, dass sich lockerer Erdboden nach unten bewegte und in die Hohlräume absackte. Die Selhausenstraße gab um 1,70 bis zwei Meter nach.

Auf der gesamten Fahrbahnbreite und einer Länge von 100 Metern sollen jetzt 50 Zentimeter dicke Betonpfähle bis auf den festen Untergrund gesetzt werden. Mit einem Abstand von 2,50 Metern, insgesamt 160 Stück. Auf die Betonsäulen soll dann eine Schotterschicht und die Fahrbahn gelegt werden, dazwischen sogenannte Geotextilien, die den Unterbau der Fahrbahn stabilisieren, gleichzeitig aber für Flexibilität sorgen. So soll die Straße auch bei weiteren Absenkungen im Untergrund nicht abrutschen.

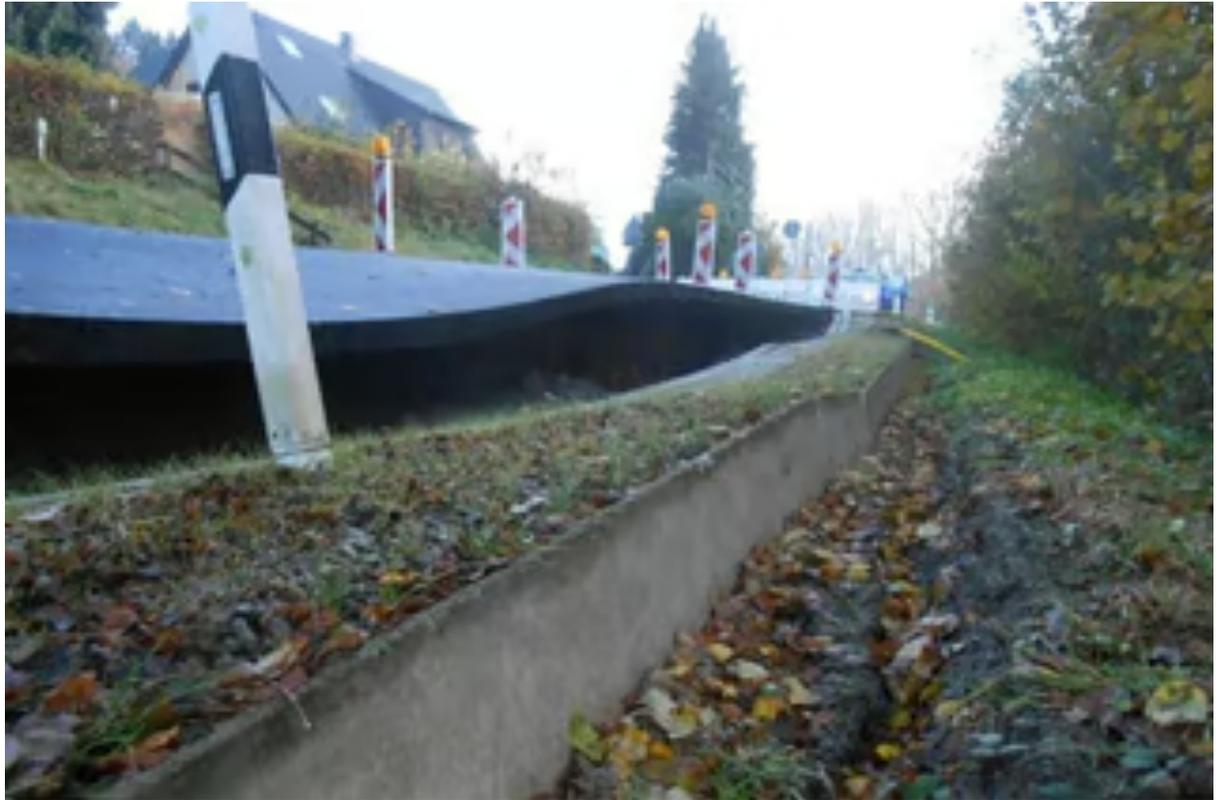
Bielefeld Die Asphaltsschicht der Fahrbahn wellt sich, darunter klafft eine Lücke. Bis zu 1,60 Meter tief ist der Boden unter der Selhausenstraße abgesackt. Fachleute versuchen nun herauszufinden, wie das passieren konnte. Für den Verkehr ist die Straße gesperrt. Von Hendrik Uffmann
